**BERICHT ZUM THEMA ALTLASTEN
(PHASE 1: HISTORISCHE ERHEBUNG) IM
RAHMEN DER BEBAUUNGSPLANVERFAHREN
„HDM - Digital Campus und Service Port“,
Stadt Wiesloch;
„HDM - Digital Campus“, Stadt Walldorf**

Berichts-Nr.: 12/34/210331/1

Erstellt am: 08.10.2021

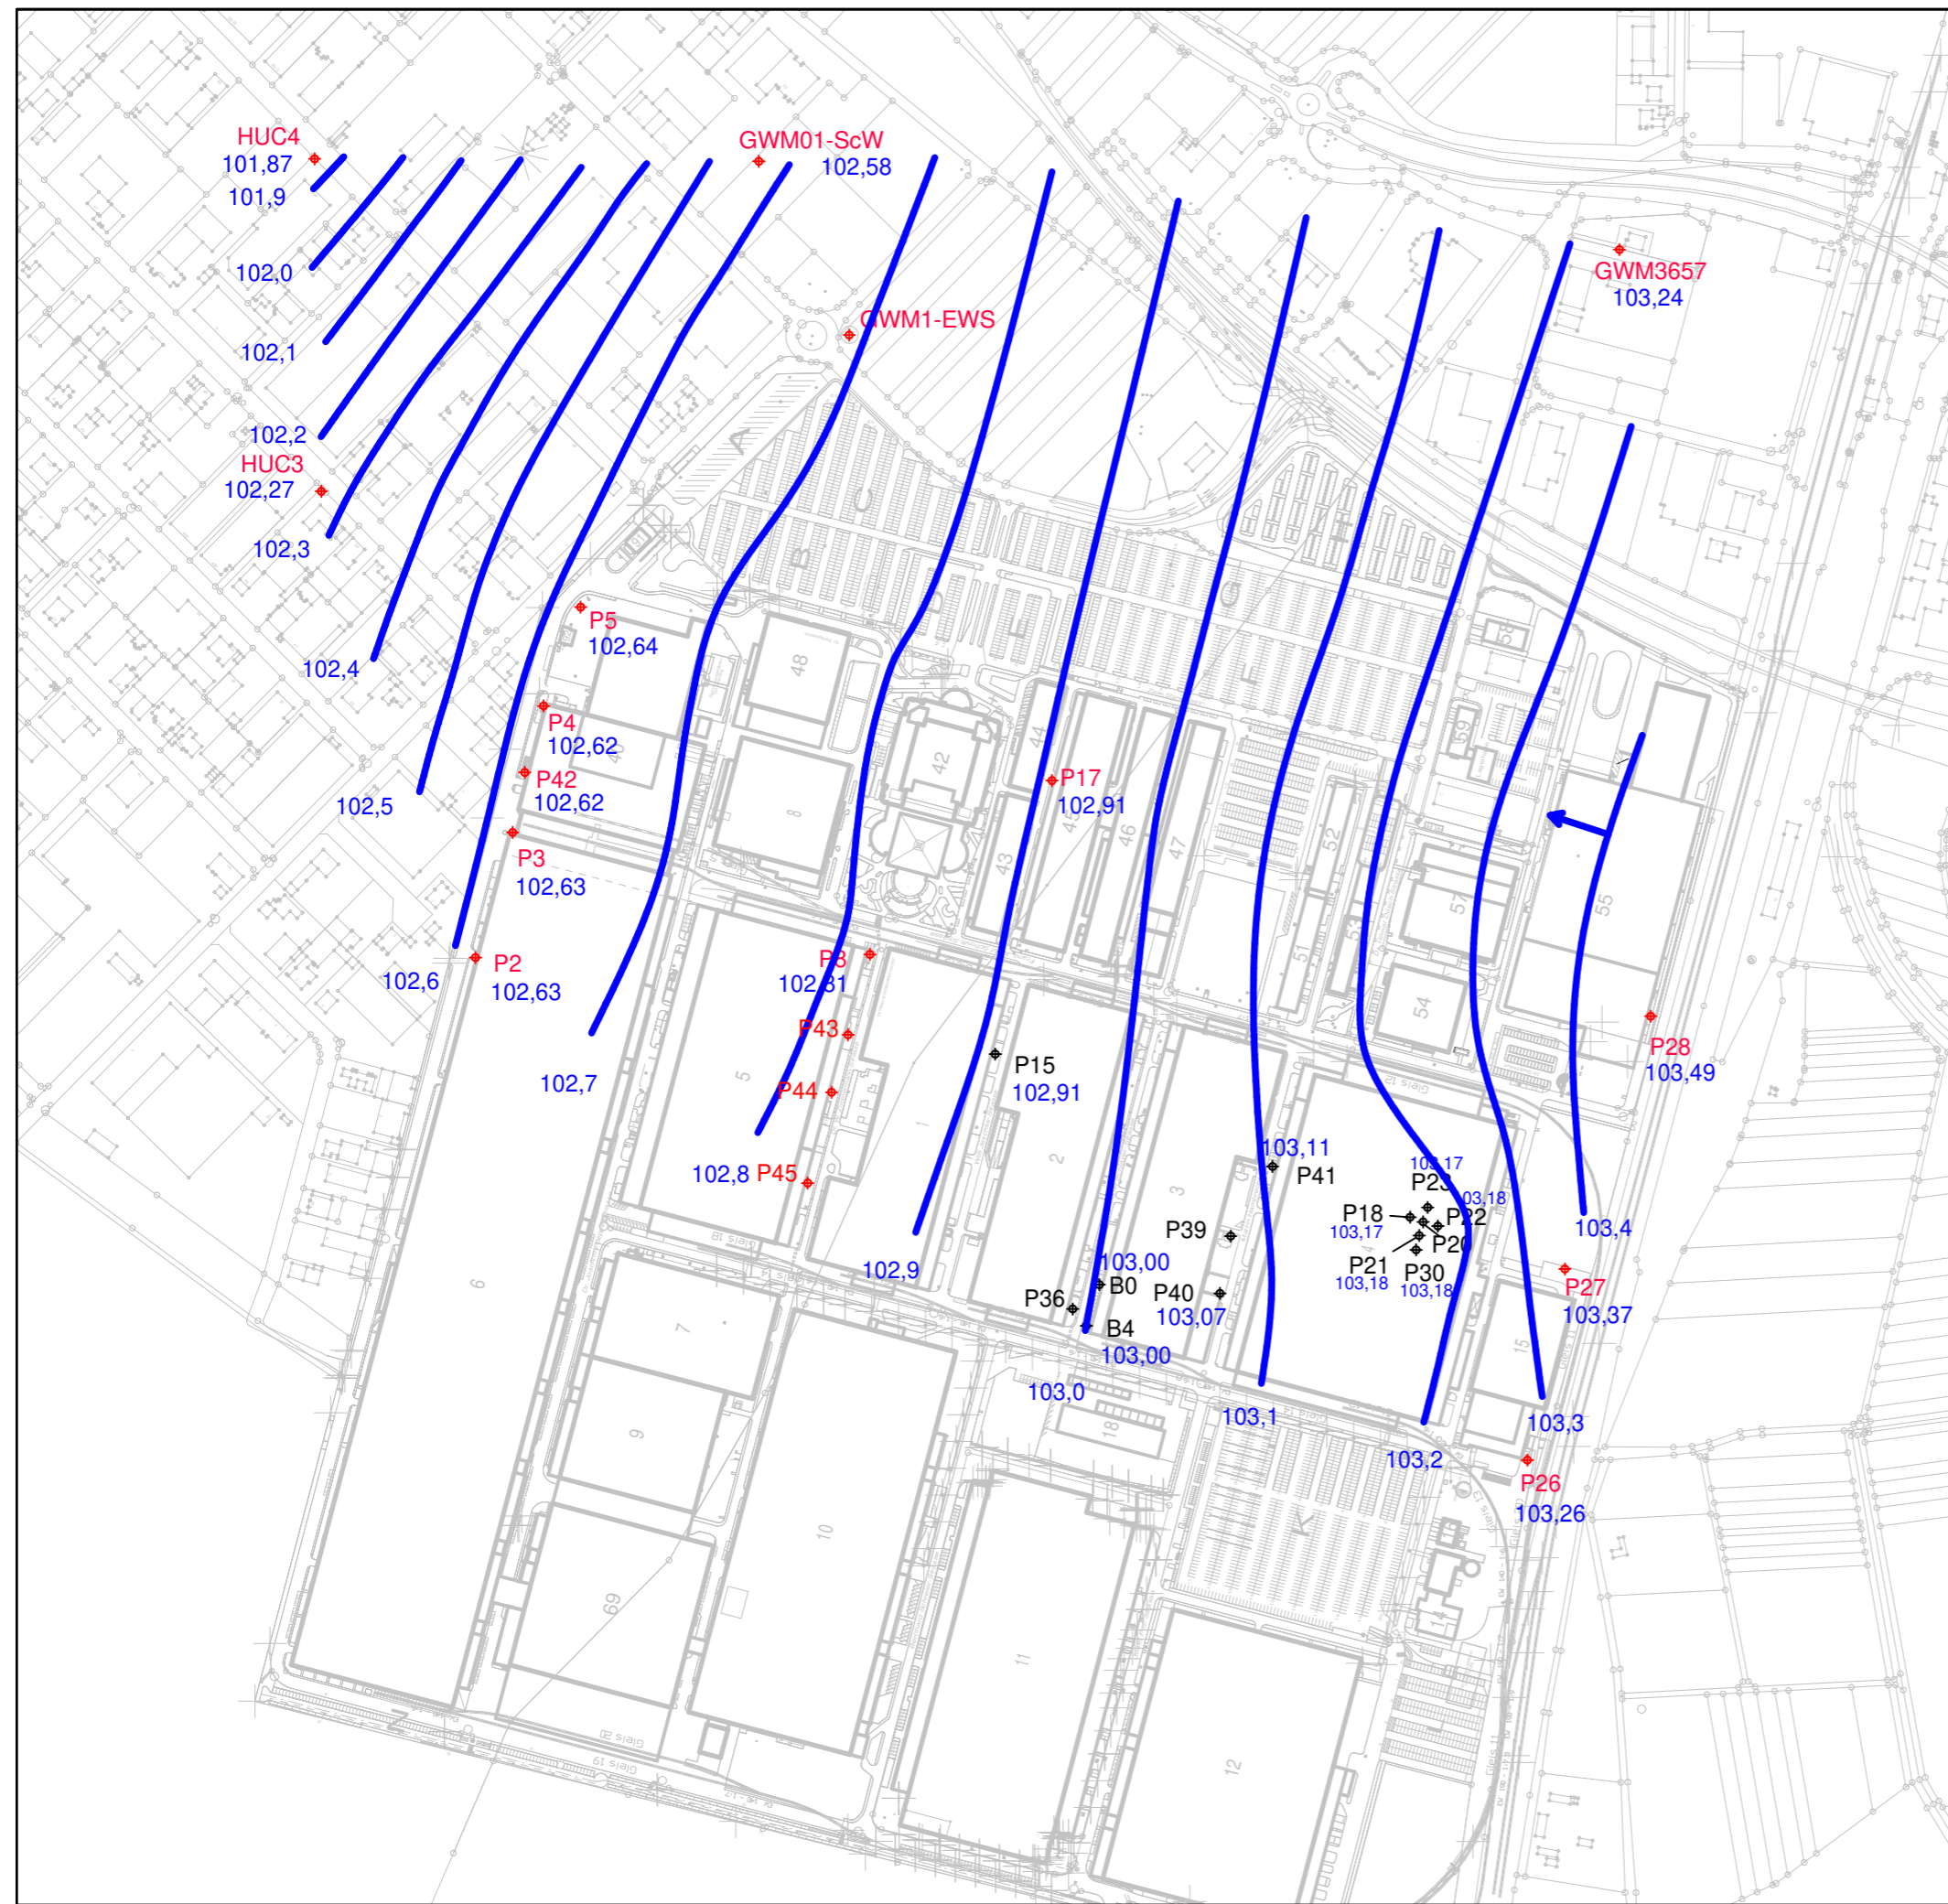
Anhang 4:
Grundwassergleichenplan vom 04.01.2021

Der Grundwasserstand lag im Januar 2021 zwischen 102,9 m ü. NN im Westen und 103,5 m ü. NN im Osten des Betrachtungsgebietes. Die mittlere Grundwasserfließrichtung ist Westnordwest (siehe Anhang 4).

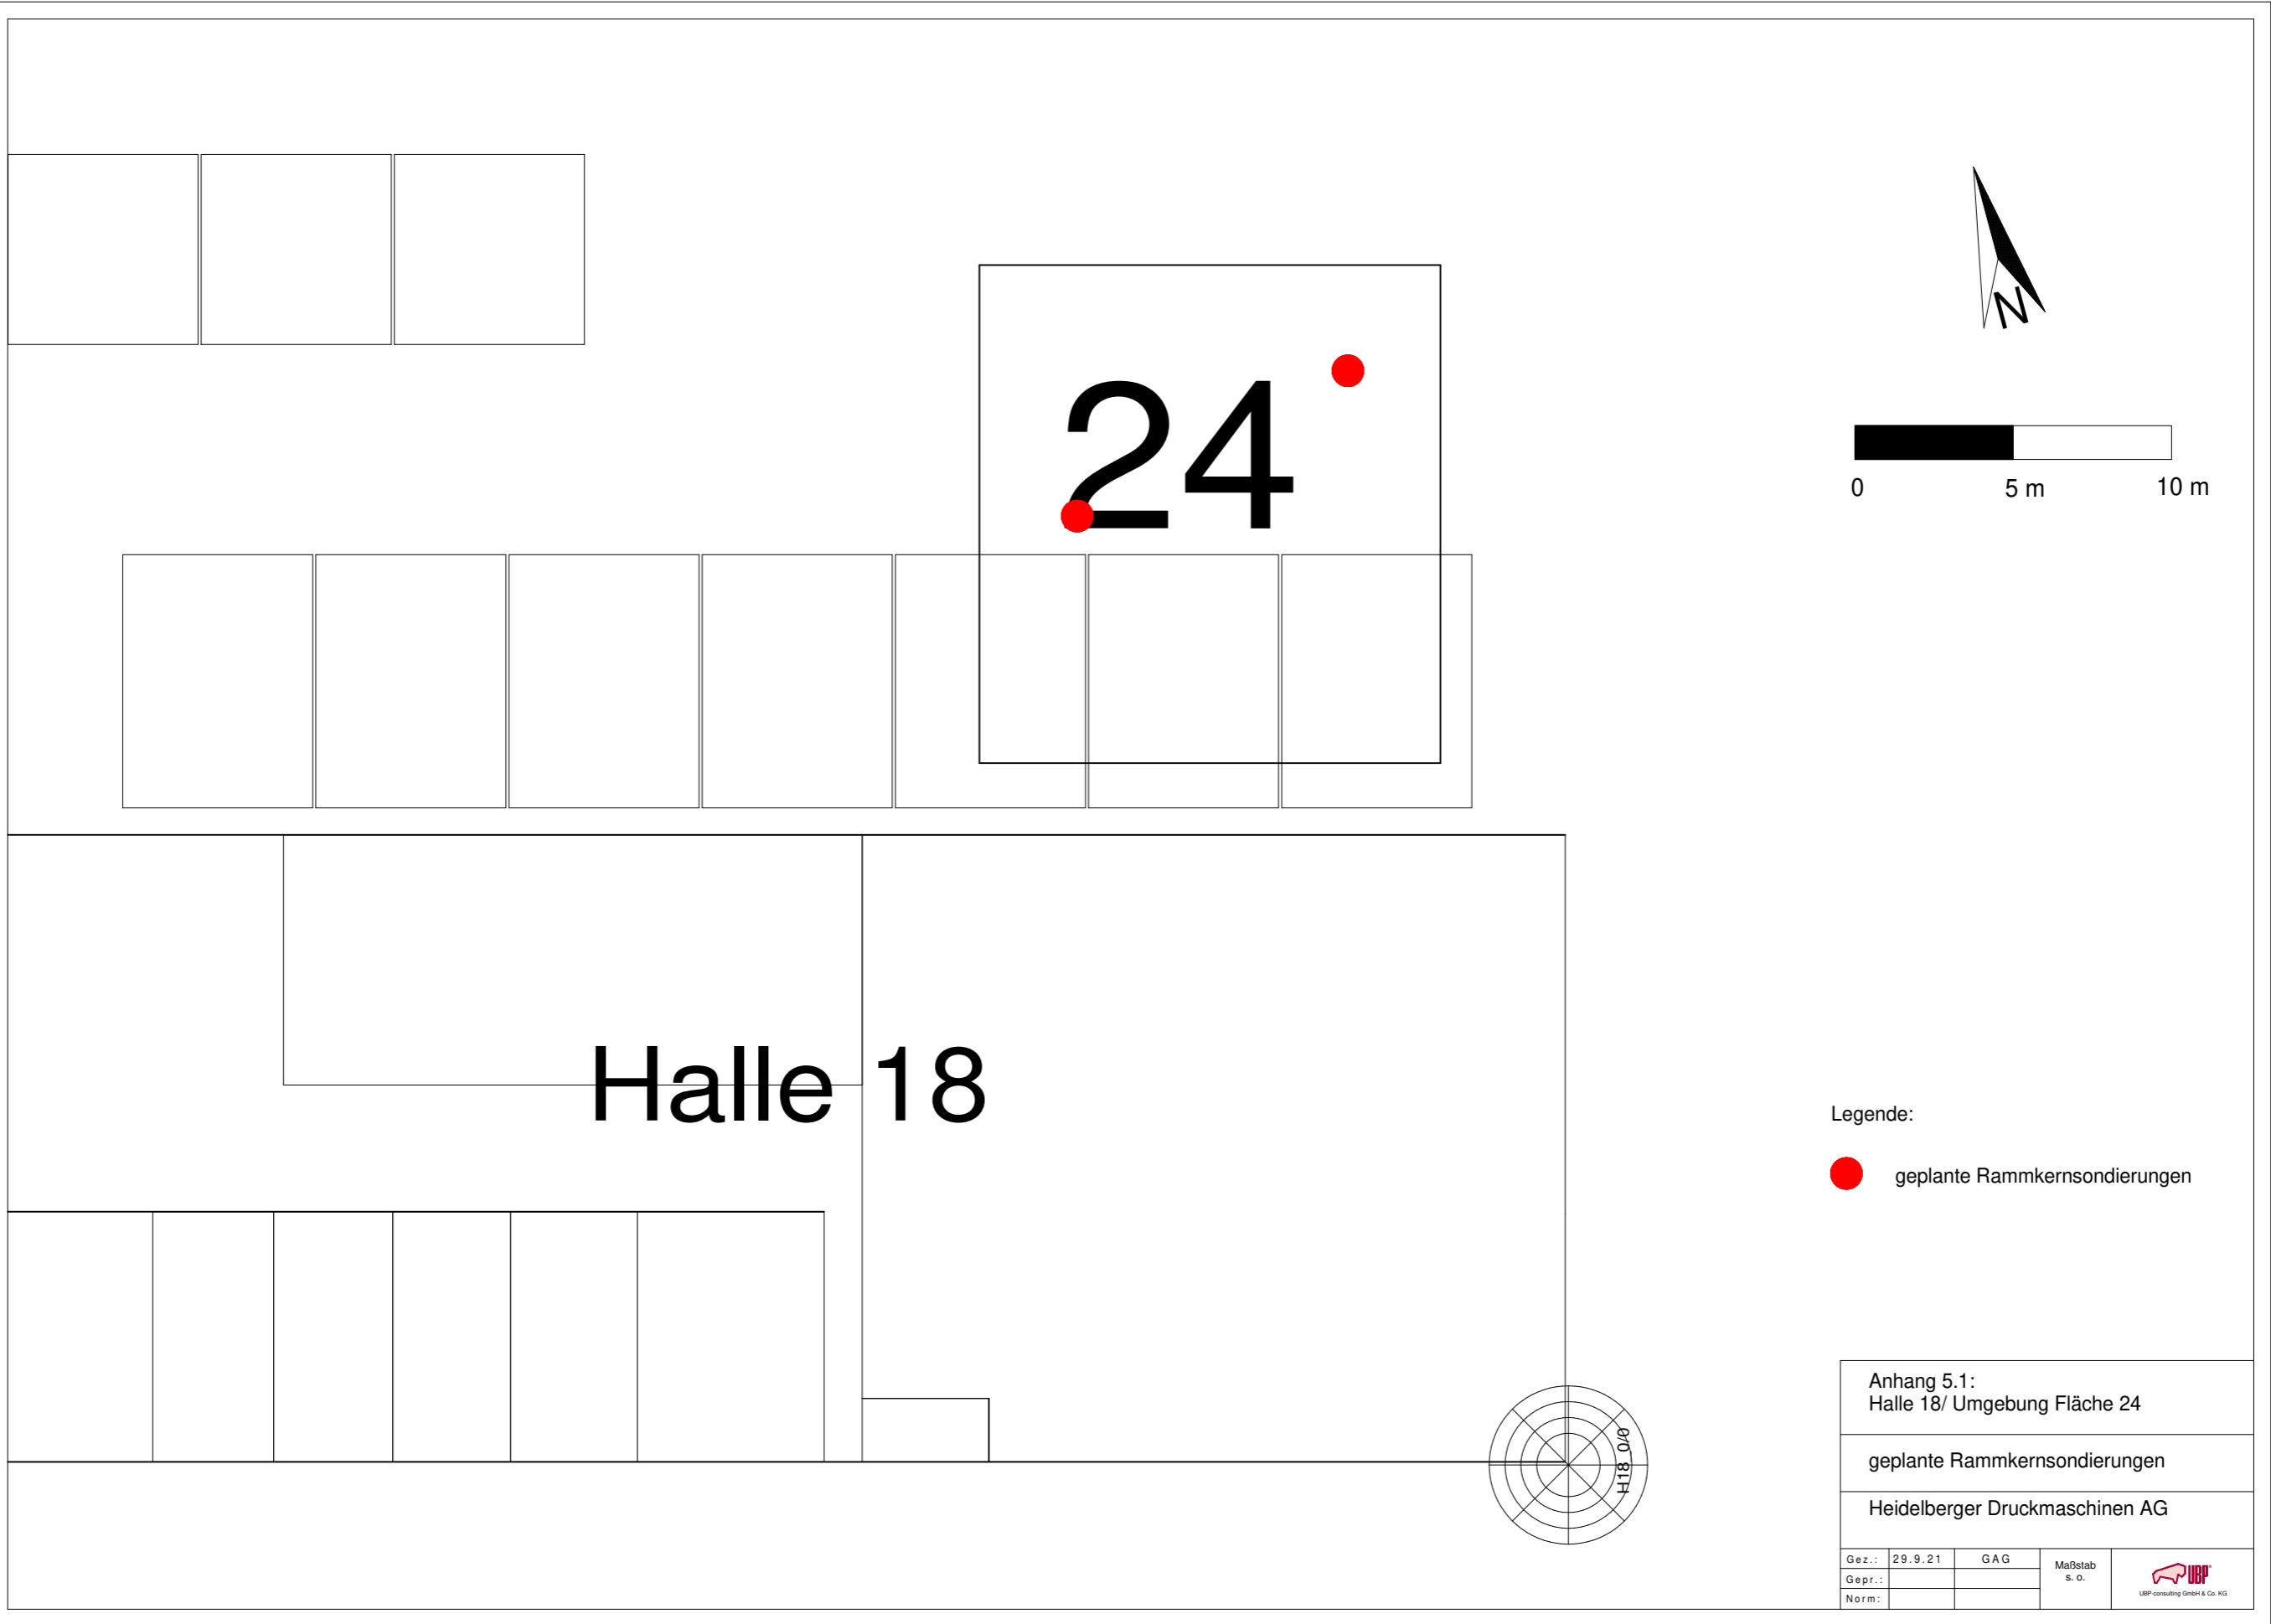
Anhang 5.1: Halle 18/ Umgebung Fläche 24			
geplante Rammkernsondierungen			
Heidelberger Druckmaschinen AG			
Gez.:	29.9.21	GAG	Maßstab
Gepr.:			S. O.
Norm:

Die Fläche ist der Standort eines Lagers der ansässigen Fremdfirmen. Es gibt keine konkreten Informationen zu deren Nutzung in der Zeit vor der Einführung eines Umweltmanagementsystems bei der Heidelberger Druckmaschinen AG.

Eine Untersuchung des Bodens auf den Parameter MKW und der Bodenluft auf BTEX und LHKW mittels Rammkernsondierungen (Tiefe: 2 m) ist zu empfehlen. Im Anhang 5.1 ist der Vorschlag der Sondieransatzpunkte dargestellt.

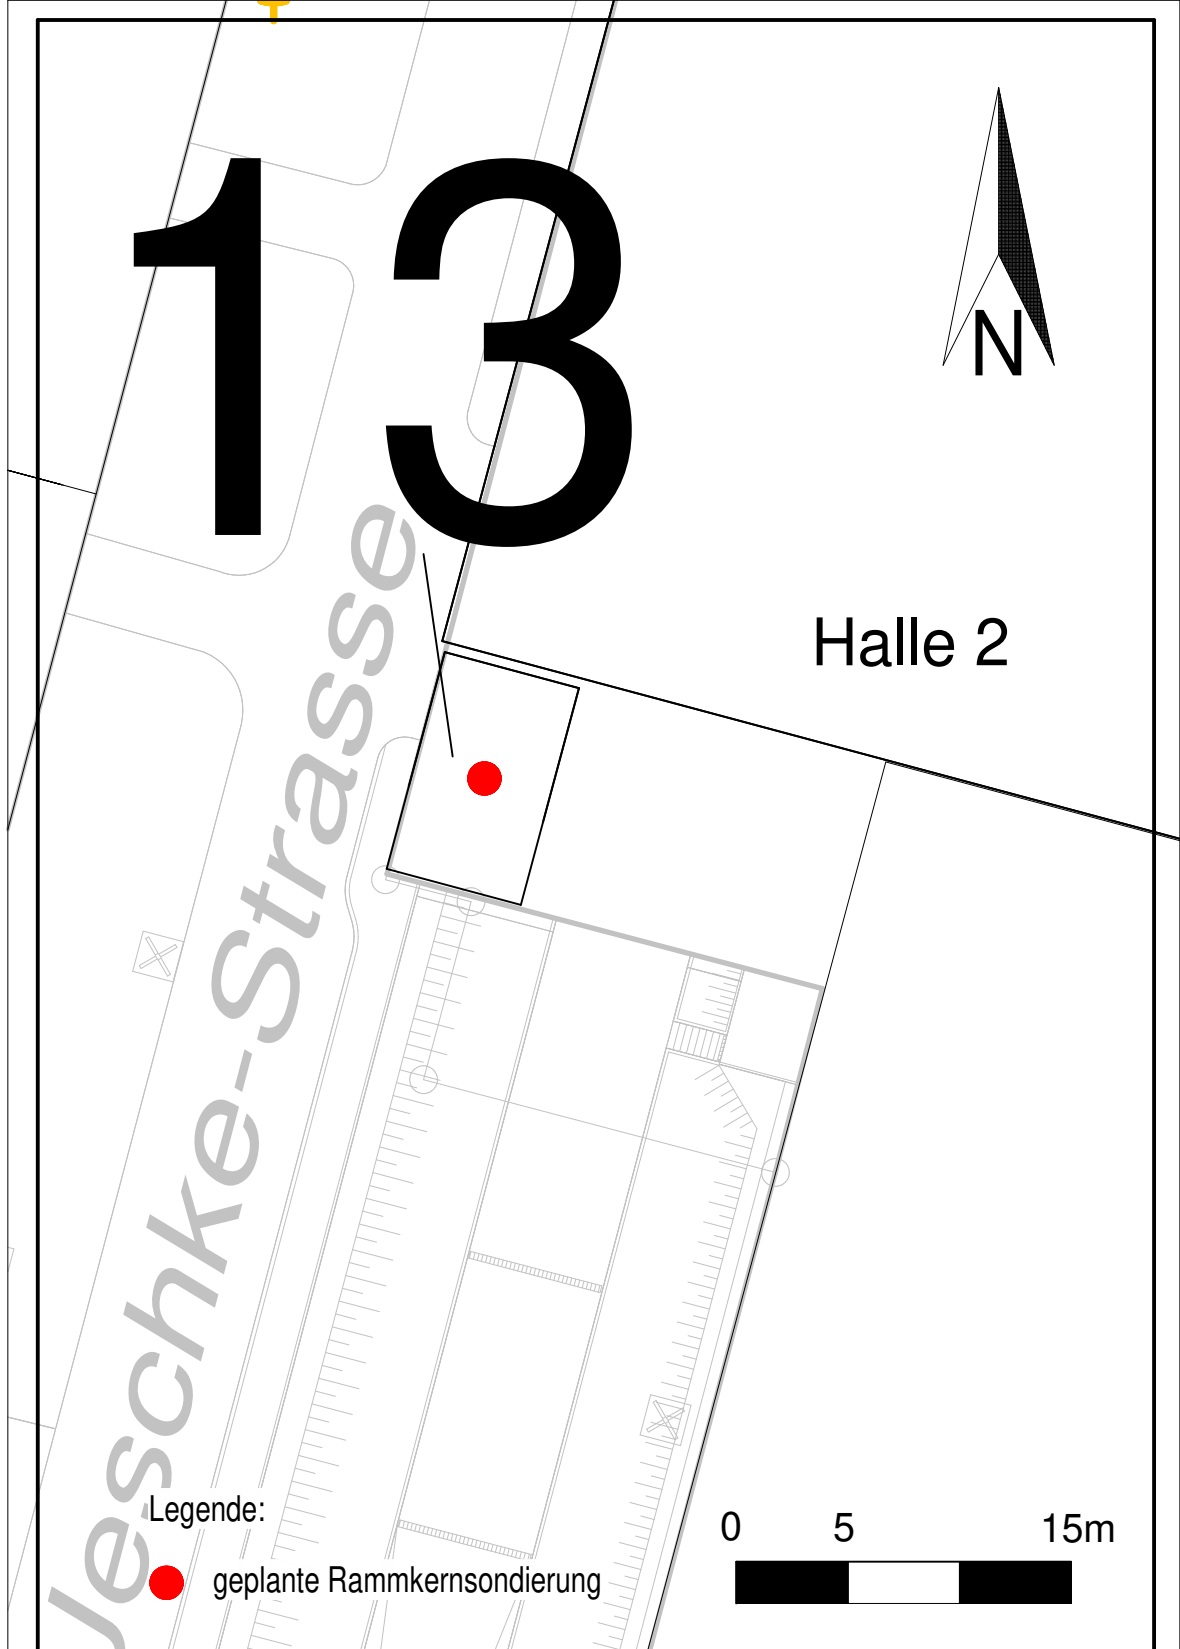
Anhang 5.5:
Lösemittelager Halle 2

Die Fläche ist der Standort eines ehemaligen Lösemittelagers. Aufgrund der regelmäßigen Grundwasser-Untersuchungen an der abstromigen Werksgeländegrenze der Heidelberger Druckmaschinen AG (siehe Abschnitt Grundwasser) lässt sich eine großflächige Beeinträchtigung des Schutzgutes Grundwasser ausschließen.

Die Fläche wurde bisher nicht untersucht, so dass bezüglich des Wirkungspfades Boden-Bodenluft-Raumluft-Mensch eine Untersuchung der Bodenluft auf leichtflüchtige, aromatische Kohlenwasserstoffe (inkl. BTEX) und LHKW mittels Rammkernsondierung (Tiefe: 2 m) vorgeschlagen wird. Im Anhang 5.5 ist die Lage des Sondieransatzpunktes dargestellt.

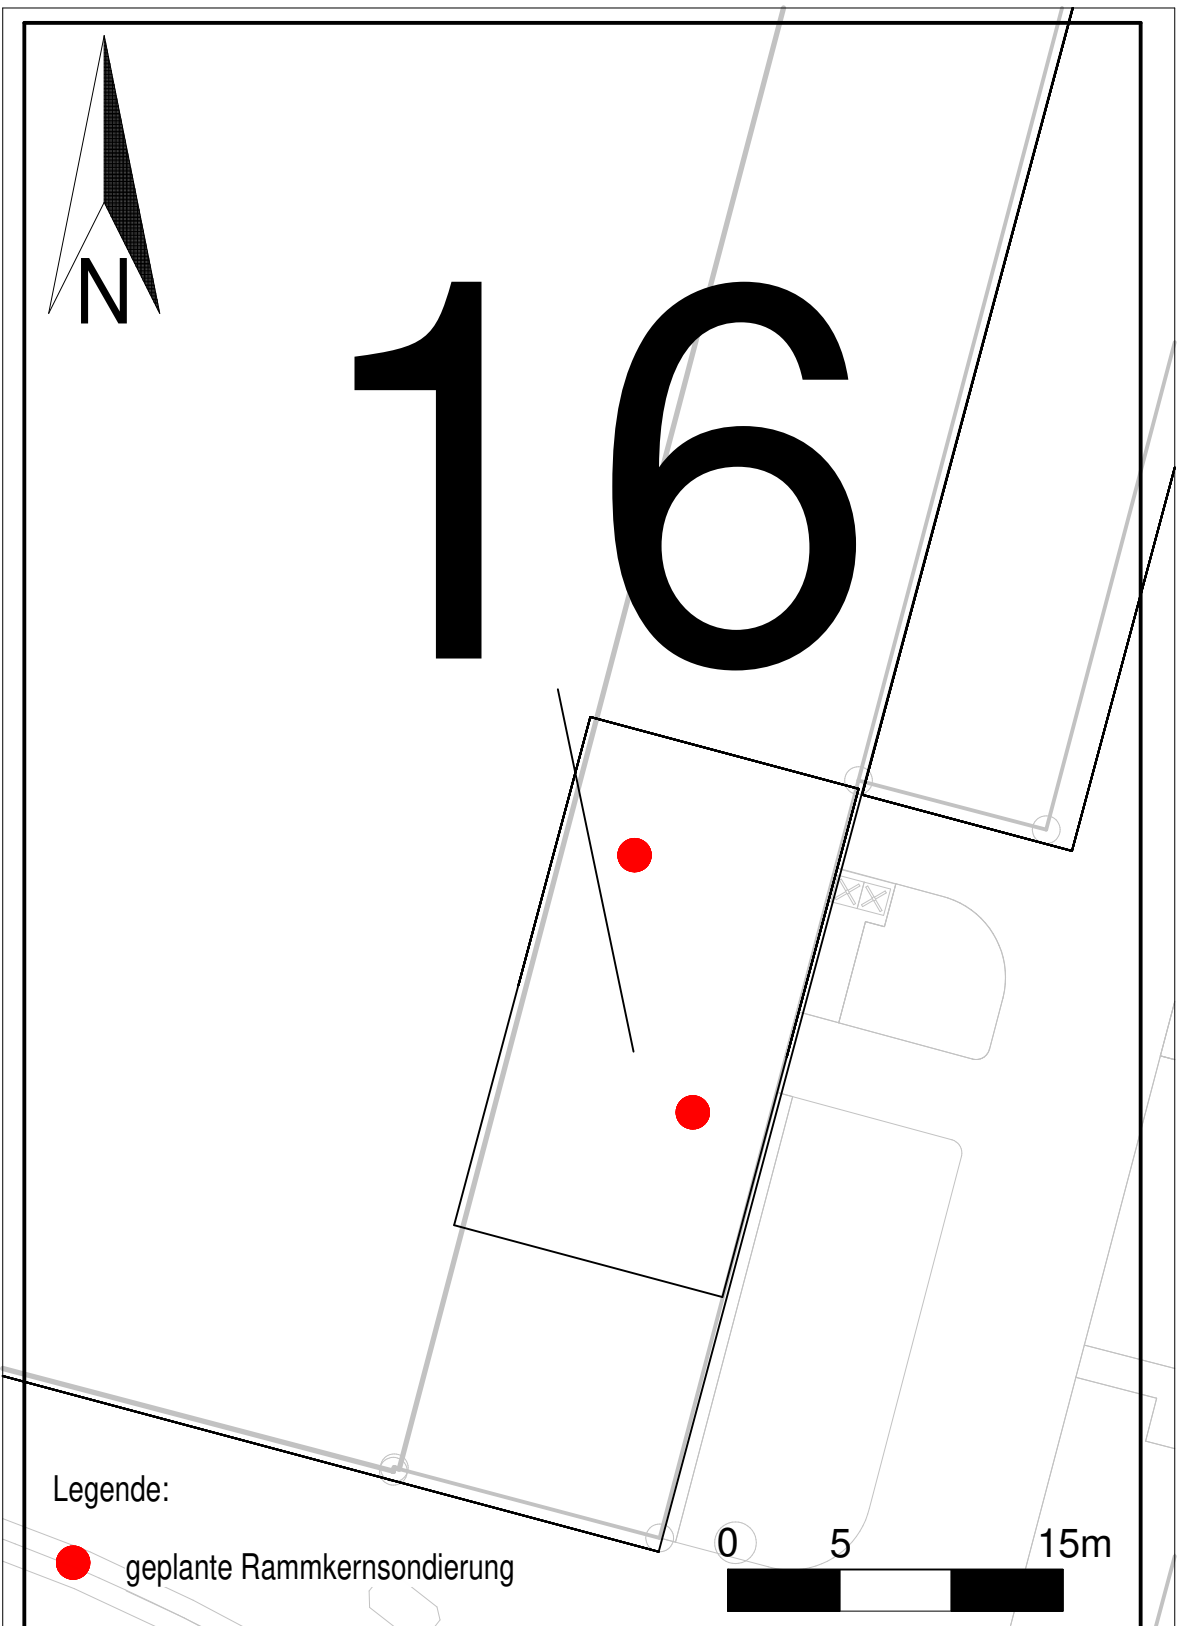
Anhang 5.6:
Lösemittelager Halle 4

Die Fläche ist der Standort eines ehemaligen Lösemittelagers. Aufgrund der regelmäßigen Grundwasser-Untersuchungen an der abstromigen Werksgeländegrenze der Heidelberger Druckmaschinen AG (siehe Abschnitt Grundwasser) lässt sich eine großflächige Beeinträchtigung des Schutzgutes Grundwasser verneinen.

Die Fläche wurde bisher nicht untersucht, so dass bezüglich des Wirkungspfades Boden-Bodenluft-Raumluft-Mensch eine Untersuchung der Bodenluft auf leichtflüchtige, aromatische Kohlenwasserstoffe (inkl. BTEX) und LHKW mittels Rammkernsondierungen (Tiefe: 2 m) vorgeschlagen wird. Im Anhang 5.6 ist die Lage der Sondieransatzpunkte dargestellt.

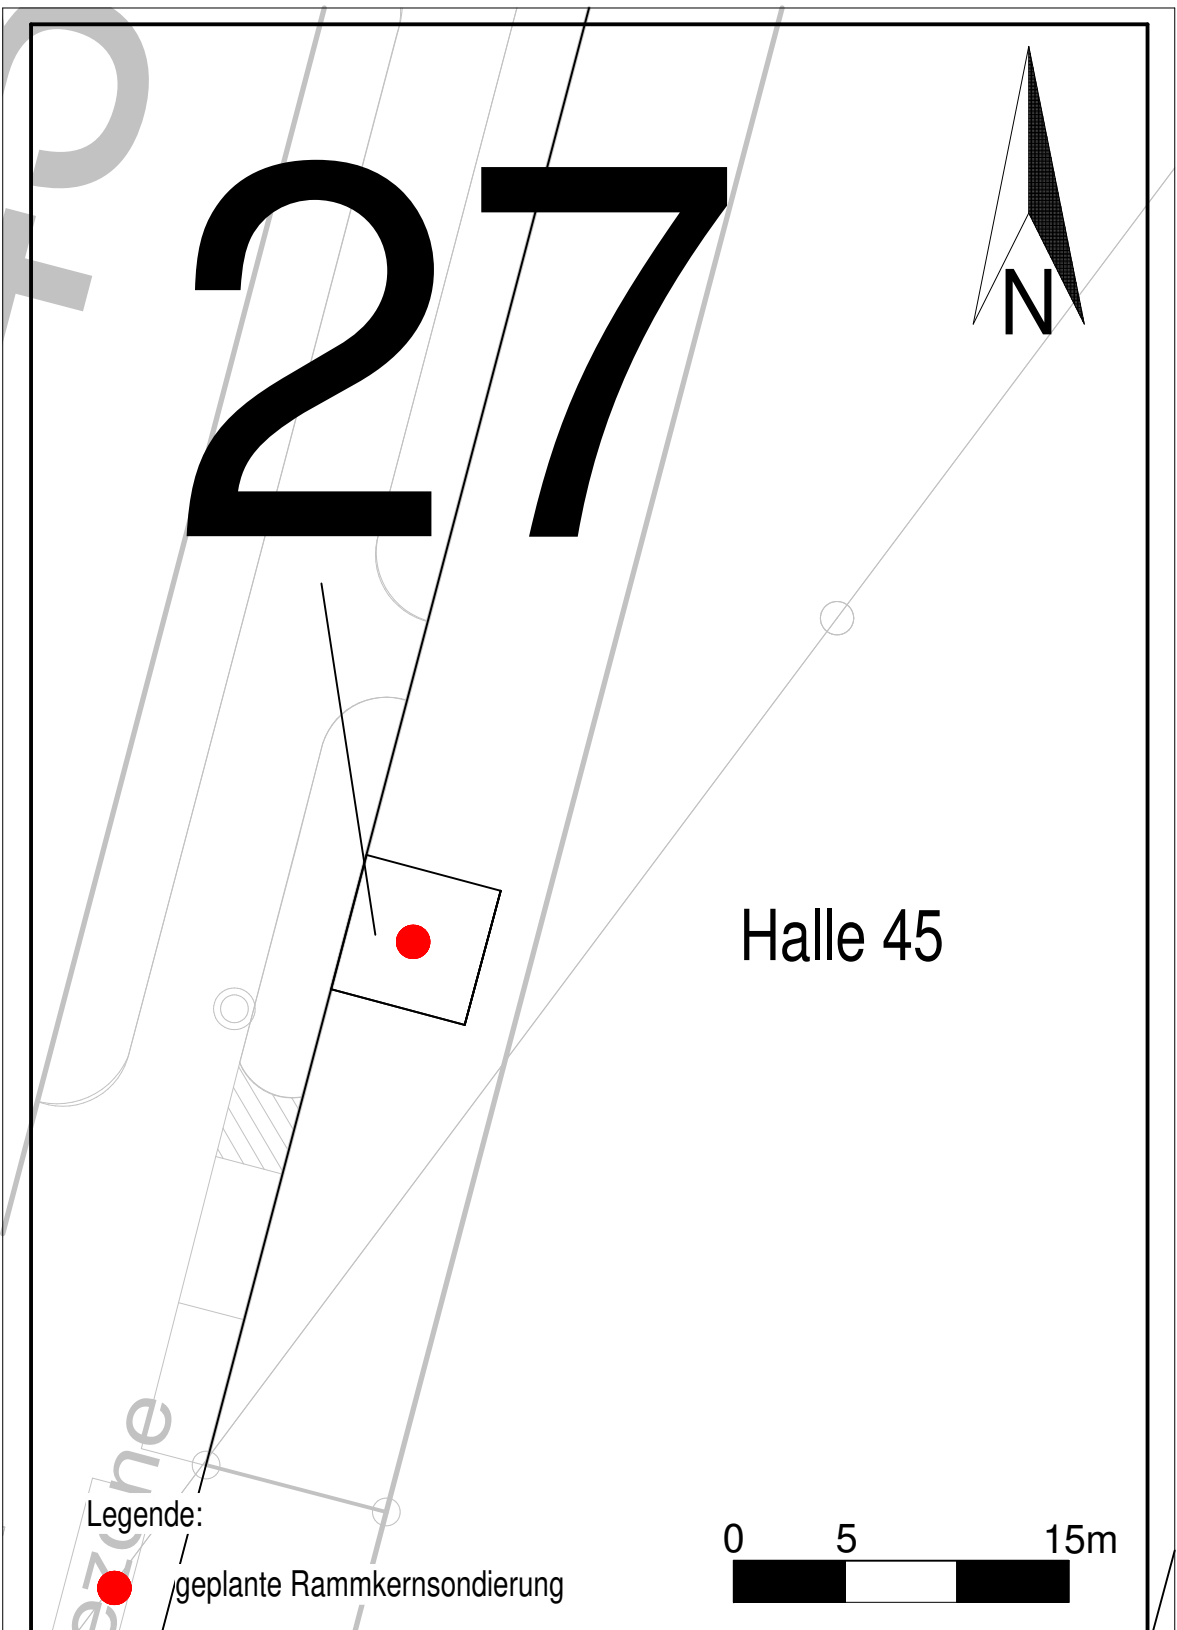
Anhang 5.7:
Walzenwaschplatz Halle 45

Die Fläche ist der Standort eines ehemaligen Walzenwaschplatzes. Aufgrund der regelmäßigen Grundwasser-Untersuchungen an der abstromigen Werksgeländegrenze der Heidelberger Druckmaschinen AG (siehe Abschnitt Grundwasser) lässt sich eine großflächige Beeinträchtigung des Schutzgutes Grundwasser ausschließen.

Die Fläche wurde bisher nicht untersucht, so dass bezüglich des Wirkungspfades Boden-Bodenluft-Raumluft-Mensch eine Untersuchung der Bodenluft in Anlehnung an die

Vorgehensweise bei der Fläche Nr. 58 auf BTEX, Naphthalin und Aceton mittels Rammkernsondierung (Tiefe: 2 m) vorgeschlagen wird. Im Anhang 5.7 ist die Lage des Sondieransatzpunktes dargestellt.

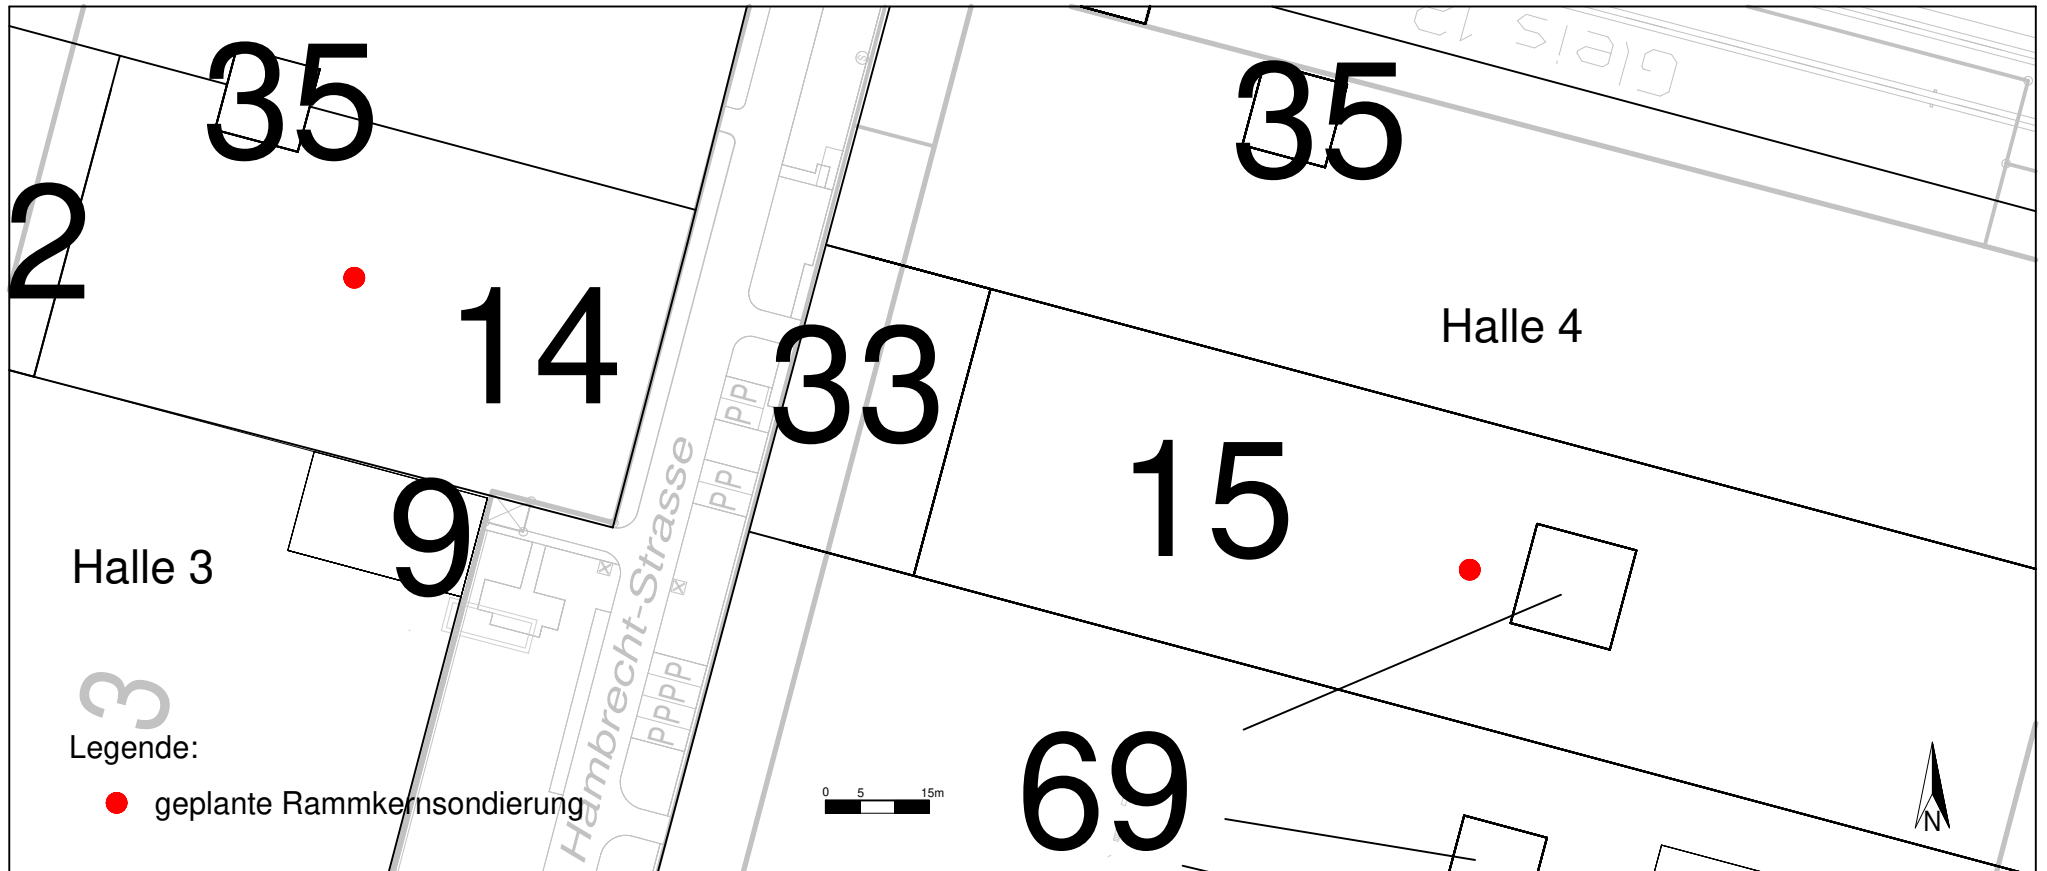
Anhang 5.8:
 Untersuchungsvorschlag
 Lackiererei Halle 3 / Halle 4

Die Fläche ist der Standort einer ehemaligen Lackiererei. Aufgrund der regelmäßigen Grundwasser-Untersuchungen an der abstromigen Werksgeländegrenze der Heidelberger Druckmaschinen AG (siehe Abschnitt Grundwasser) lässt sich eine großflächige Beeinträchtigung des Schutzgutes Grundwasser verneinen.

Die Fläche ist der Standort einer ehemaligen Lackiererei. Aufgrund der regelmäßigen Grundwasser-Untersuchungen an der abstromigen Werksgeländegrenze der Heidelberger Druckmaschinen AG (siehe Abschnitt Grundwasser) lässt sich eine großflächige Beeinträchtigung des Schutzgutes Grundwasser ausschließen.

Aufgrund der gleichen Flächennutzung wie den bereits untersuchten Flächen Nr. 5 und Nr. 7 (ähnliches Alter der Hallen, gleiches Fertigungskonzept) sehen wir keine besondere Besorgnis bezüglich der Wirkungspfade Boden-Bodenluft-Raumluft-Mensch und Boden-Grundwasser. Zur Bestätigung dieser Einschätzung sollte eine Rammkernsondierung (Tiefe: 2 m) mit einer Untersuchung der Bodenluft auf LHKW und leichtflüchtige, aromatische Kohlenwasserstoffe (inkl. BTEX) durchgeführt werden. Im Anhang 5.8 ist die Lage des Sondieransatzpunktes dargestellt.

Aufgrund der gleichen Flächennutzung wie den bereits untersuchten Flächen Nr. 5 und Nr. 7 (ähnliches Alter der Hallen, gleiches Fertigungskonzept) sehen wir keine große Besorgnis

bezüglich der Wirkungspfade Boden-Bodenluft-Raumluft-Mensch und Boden-Grundwasser. Zur Bestätigung dieser Einschätzung sollte eine Rammkernsondierung (Tiefe: 2 m) mit einer Untersuchung der Bodenluft auf LHKW und leichtflüchtige, aromatische Kohlenwasserstoffe (inkl. BTEX) durchgeführt werden. Im Anhang 5.8 ist die Lage des Sondieransatzpunktes dargestellt.
