**BERICHT ZUM THEMA ALTLASTEN
(PHASE 1: HISTORISCHE ERHEBUNG) IM
RAHMEN DER BEBAUUNGSPLANVERFAHREN
„HDM - Digital Campus und Service Port“,
Stadt Wiesloch;
„HDM - Digital Campus“, Stadt Walldorf**

Berichts-Nr.: 12/34/210331/1

Erstellt am: 08.10.2021

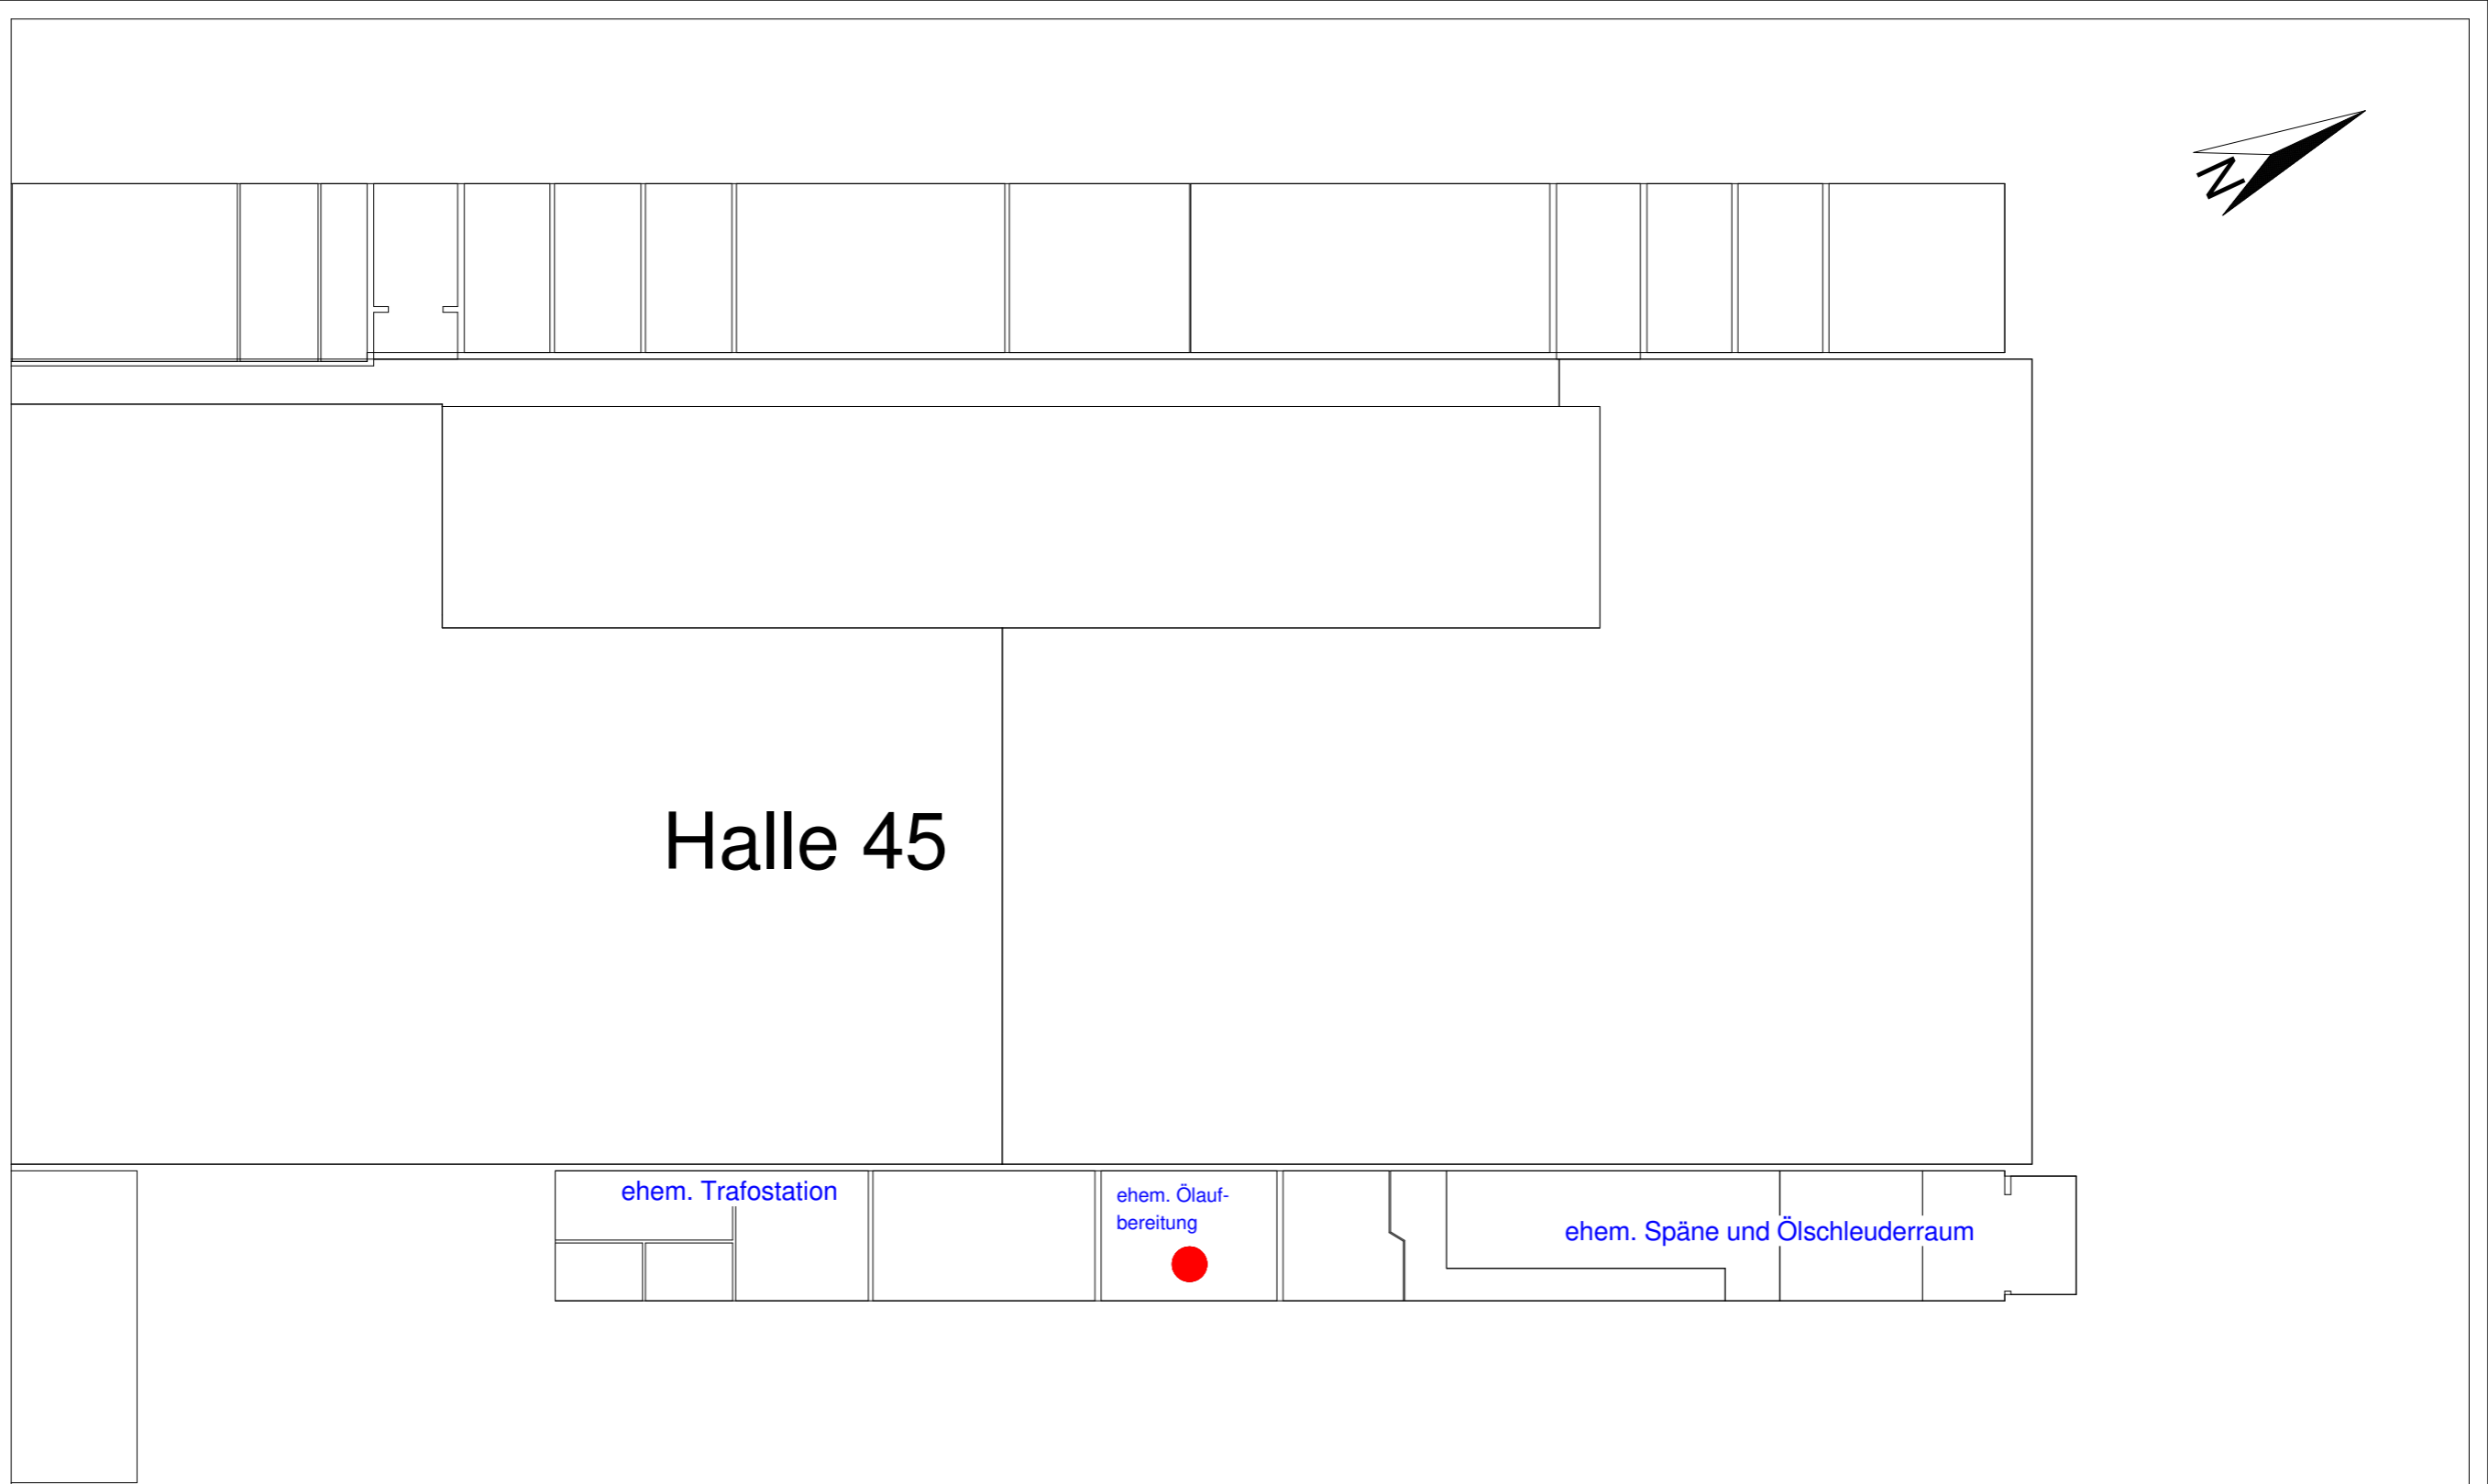
Anhang 5.2: Halle 45/ nördlicher Teil			
geplante Rammkernsondierungen			
Heidelberger Druckmaschinen AG			
Gez.:	29.9.21	GAG	Maßstab S. O.
Gepr.:			
Norm:

Halle 45

ehem. Trafostation
